### ТЕХНИЧЕСКОЕ ЗАКЛЮЧЕНИЕ

о состоянии системы вентиляции технического коридора  
в подвале жилого дома  
по адресу:

Ломоносовский проспект, дом 18

о конструкции и состоянии фундаментов здания и причинах  
подтопления подвала

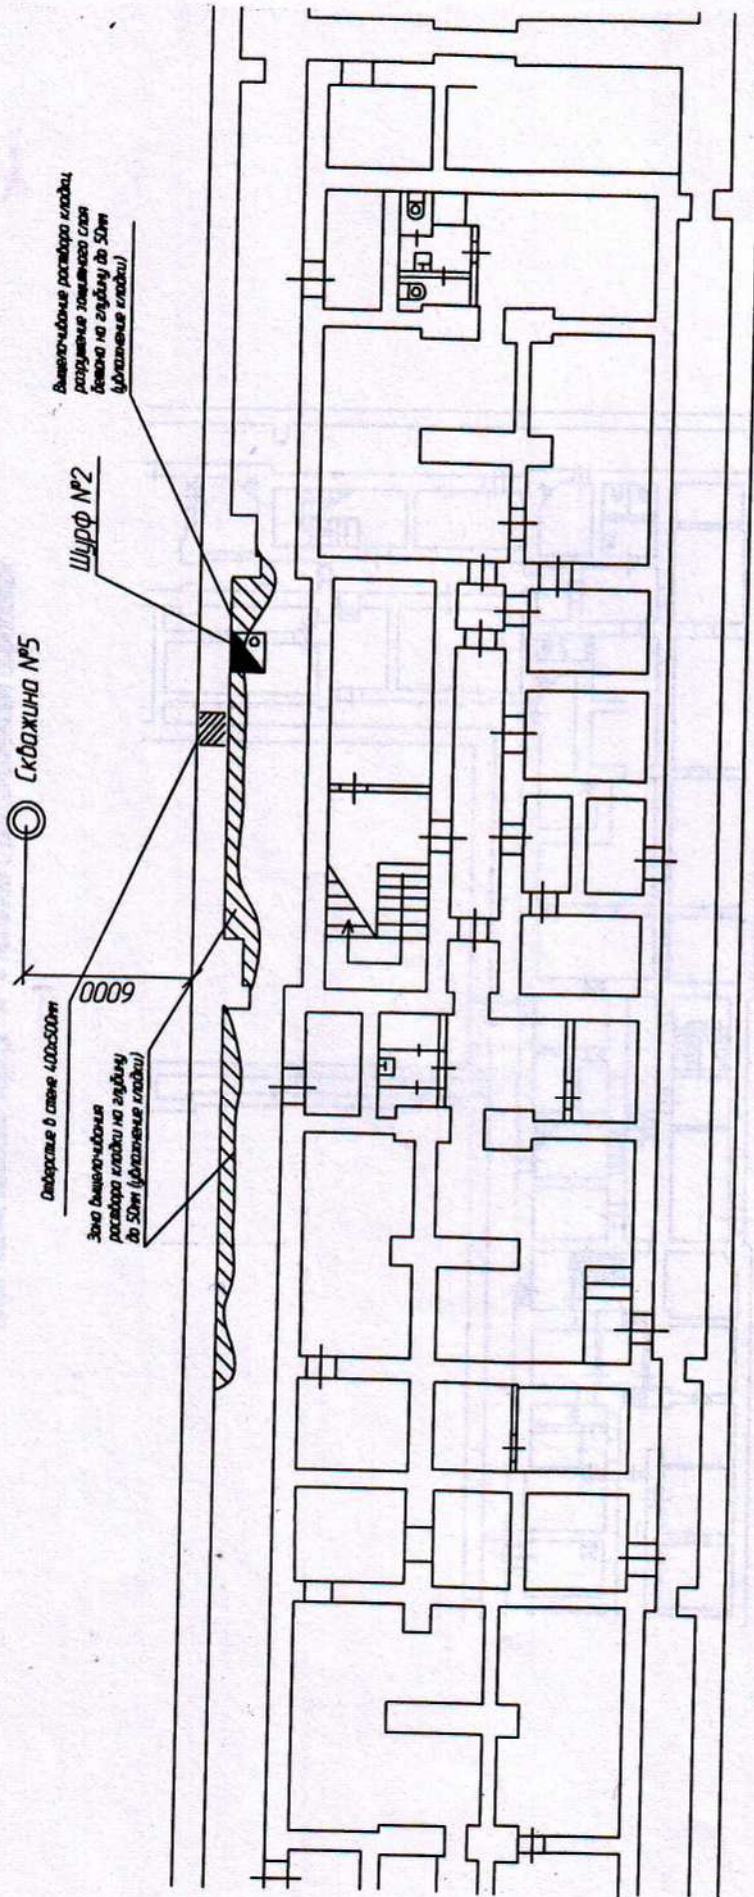
План части подвала корпус "Б" 6 подъезд с расположением выработок

6. Замачивания стен подвала происходит поверхностными водами типа «верховодка», которые обводняют пазухи фундамента и проникают в подвал через швы между блоками, отверстие в стене в корпусе «Б» подъезд №6 (смотри графическую часть) и через швы кирпичной кладки.

а) тщательно загерметизировать отверстие в стене (корпусе «Б» подъезд №6);
